Interferenze

Display

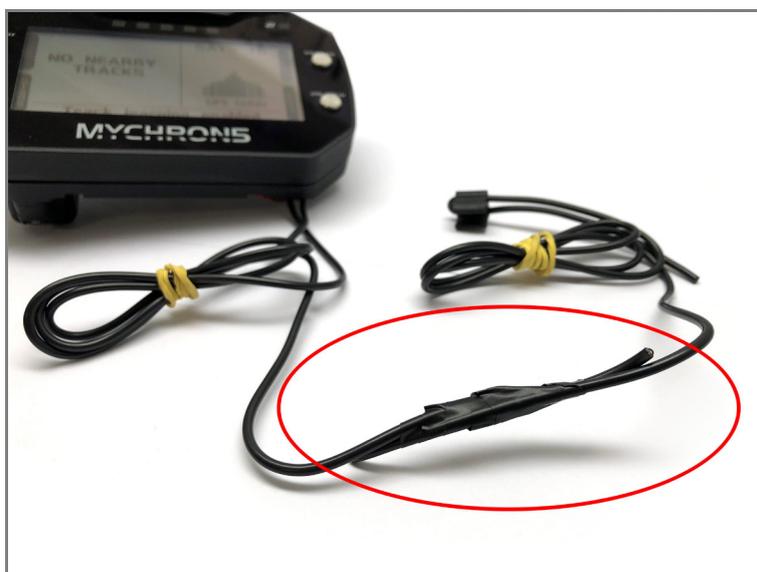
- l'uso di pipette candela resistive/schermate
- la riduzione degli avvolgimenti del filo RPM attorno al cavo candela
- tagliare il filo RPM, sovrapporre i due capi e nastrarli (immagine seguente; **isolarli completamente**), in modo da ridurre l'intensità del segnale. Nel caso in cui il segnale risultasse troppo basso, aumentare il numero degli avvolgimenti del filo RPM attorno al cavo candela
